La Iglesia San José de Larache Hacia una nueva función

Trabajo fin de Máster _ Curso 2019 - 2020

Yasmine Maghnouj _ Tutor: Víctor Manuel Hermo Sánchez

Máster Universitario en Rehabilitación Arquitectónica _ Universidade de A Coruña

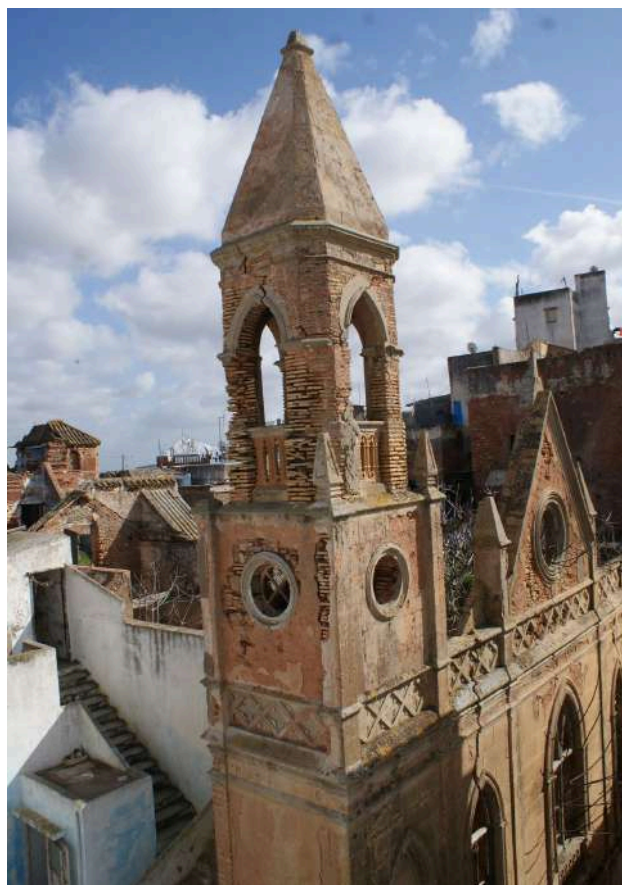
Foto -1-: Campanario de la iglesia antes de su restauración

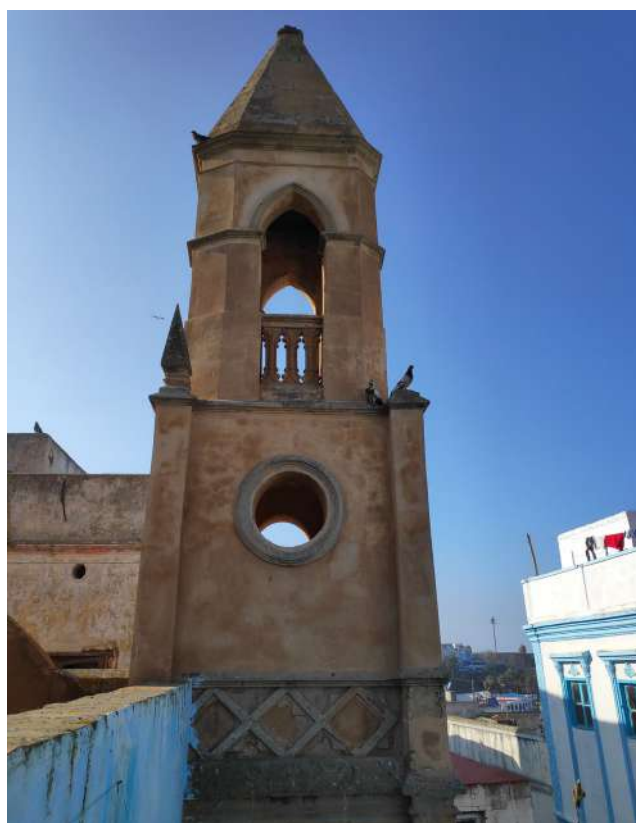
Foto -2-: Campanario de la iglesia después de su restauración

Así, se procedió, con un presupuesto de 60.500 euros, y dos meses y medio de obra, a una limpieza del lugar de los escombros, basura y vegetación, antes de proceder a los trabajos de apeo y apuntalamiento, de consolidación del campanario y de las grietas verticales horizontales y diagonales.

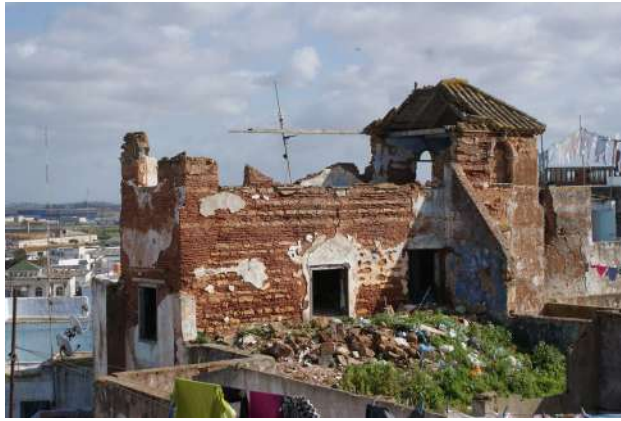
Foto -3-: Mirador de la iglesia antes de su restauración

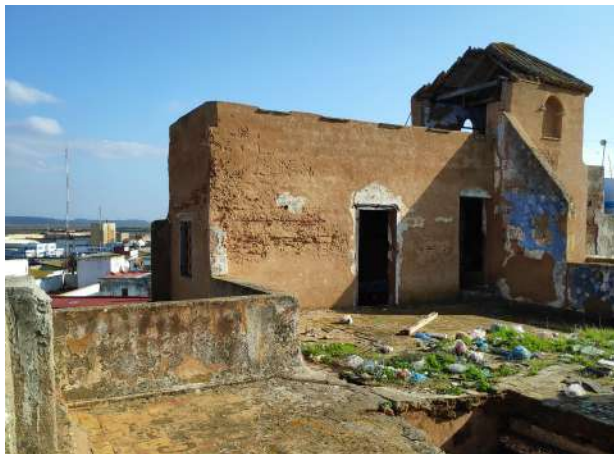
Foto -4-: Mirador de la iglesia después de su restauración

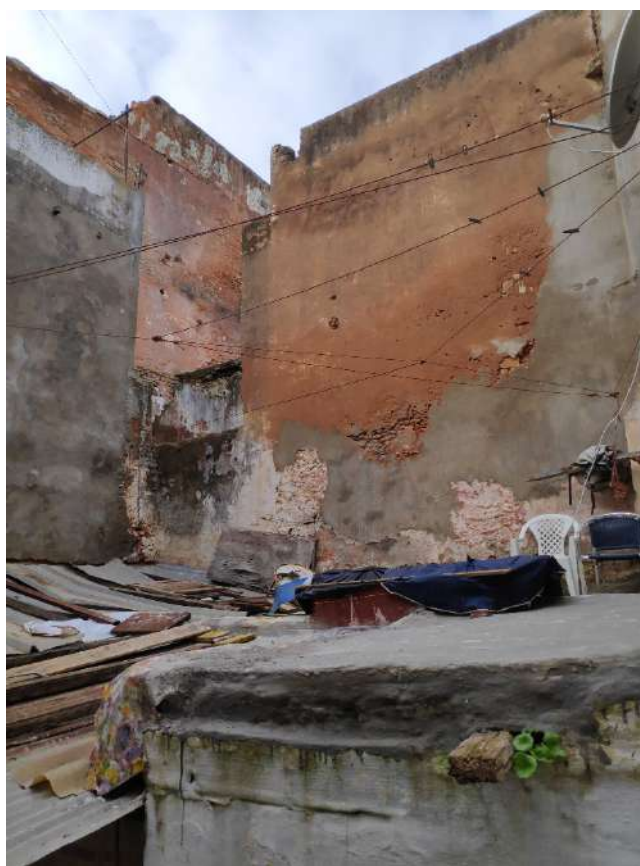
Foto -6-: Situación de la iglesia adosada al tejido edificado
Fuente: Foto de elaboración propia

Desafortunadamente, este proyecto nunca se materializó y la iglesia sigue su proceso de degradación amenazando la seguridad de los lugareños y los transeúntes.

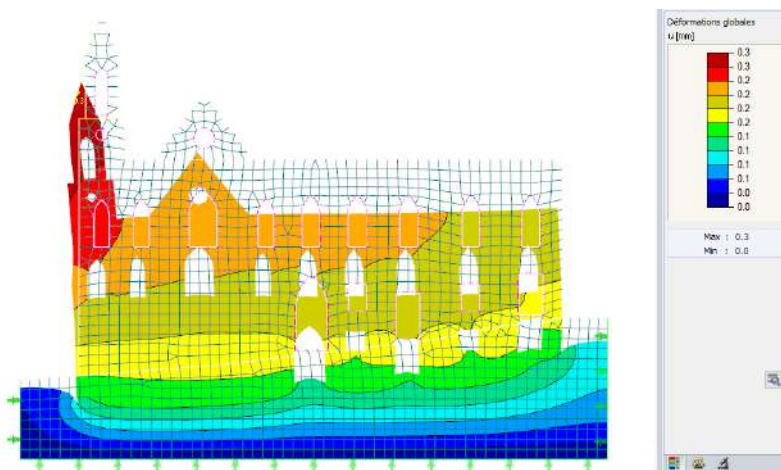
Deformaciones globales u en (mm)
Fuente: capturas de pantalla de RFEM

En el Gráfico de las deformaciones podemos observar que la escala presenta un rango de deformaciones de 0 a 0.3mm con un $u_{\max}=0.3$ mm en el punto más alto del edificio. Se nota también que el hundimiento de la fachada se realiza hacia la izquierda en la dirección de la pendiente del terreno.

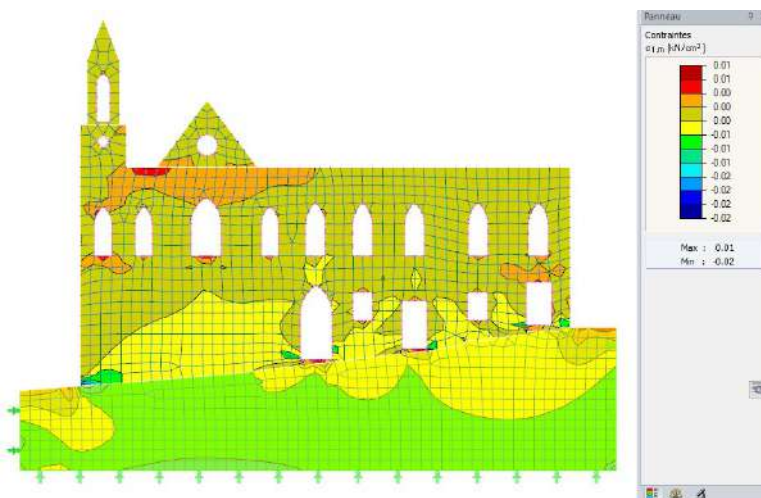
En cuanto al análisis de las tensiones de tracción generadas por RFEM, podemos observar que se producen mayores tensiones en la parte alta de la fachada alrededor de la zona del piñón de la Iglesia y en la esquina de encuentro entre la torre y el resto del edificio. Se notan también un crecimiento de estas tensiones alrededor de algunos huecos. Es también interesante resaltar que la tensión máxima de tracción aunque sea de 0.01 kN/cm^2 se produce justo en el punto de formación de una de las fisuras detectadas en análisis patológico del estado degradado.

Tensión principal σ_1 (kN/cm^2)
Fuente: capturas de pantalla de RFEM

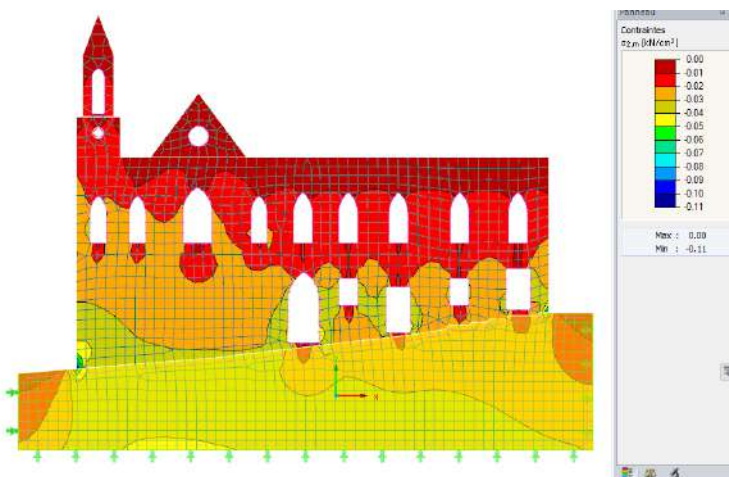
En cambio, y en adecuación con el gráfico de tensiones de tracción, se nota que las menores tensiones de compresión se producen en la parte alta del edificio, incluyendo el piñón y el campanario, así como en las partes inferiores de los huecos.

Tensión principal σ_2 (kN/cm^2)
Fuente: capturas de pantalla de RFEM

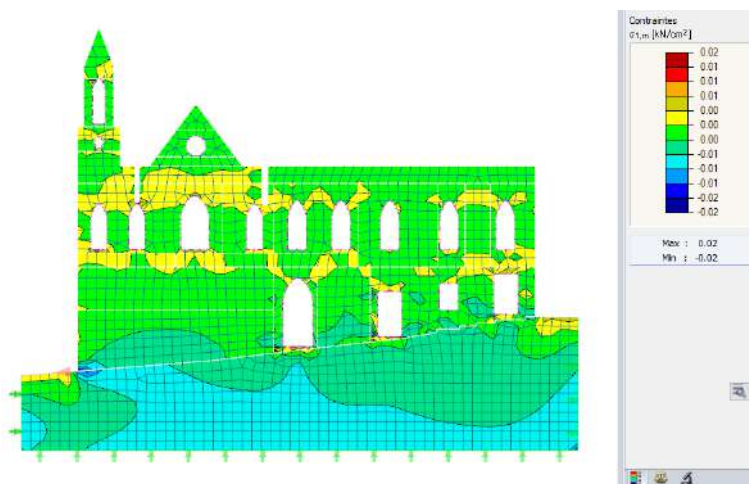
En este caso se notan tensiones diferentes a las analizadas en la fachada del estado original con una desconcentración de las tensiones del contorno piñón por la creación de las fisuras. Notamos también que las tensiones máximas, que son de 0.02 kN/cm², se producen en las partes bajas de los huecos de la planta baja.

Tensión principal σ_1 (kN/cm²)
Fuente: capturas de pantalla de RFEM

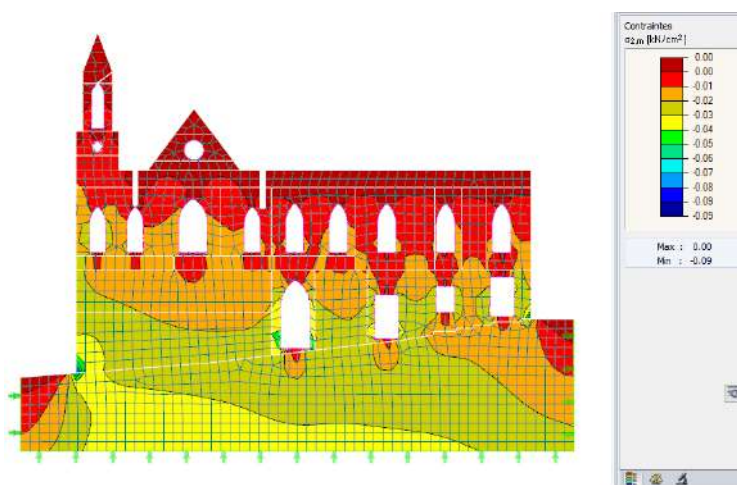
En cuanto a las tensiones de tracción, se pueden sacar las mismas conclusiones que para el modelo original con un pequeño aumento de las tensiones en las esquinas del terreno.

No obstante, en ambas gráficas no se nota muy bien como la degradación de los materiales en diferentes zonas de la fachada ha podido afectar a las tensiones que se producen en nuestro modelo.

Tensión principal σ_2 (kN/cm²)
Fuente: capturas de pantalla de RFEM

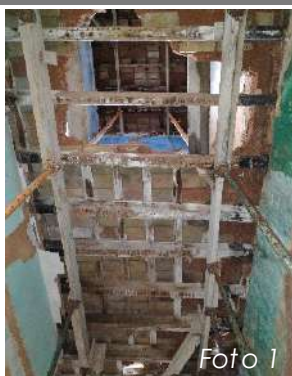
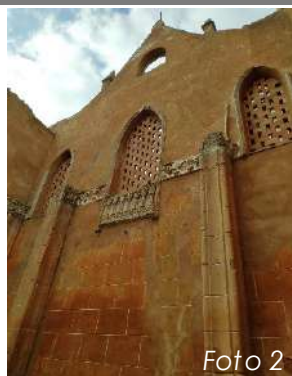
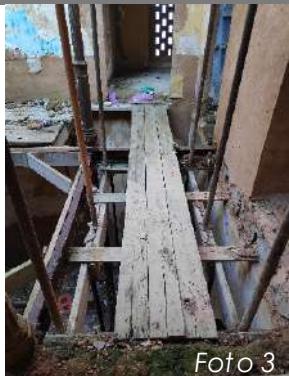
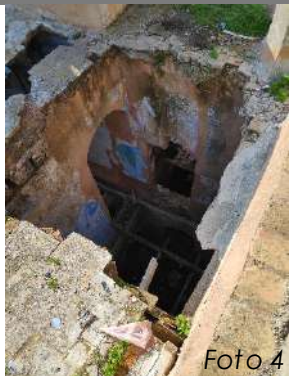
- Deformación, deterioración y pudrición de las viguetas de madera del alfarje y del armazón de madera de las cubiertas inclinadas por el paso del tiempo y la falta de mantenimiento;
- La exposición de la madera a agresiones climáticas (ambiente húmedo, viento, cambios de temperatura) y a agentes biológicos (ataques de insectos, hongos de pudrición...);
- Rotura de los ladrillos macizos y de la losa de tierra por acciones de dilatación húmedica y térmica o por sobrecargas de escombros;
- Asentamiento diferencial del terreno que afecta la estructura en general;
- Sobrecargas adicionales de escombros y exposición desprotegida de los elementos que aceleran su degradación;
- Propagación de la degradación afectando a elementos sanos.

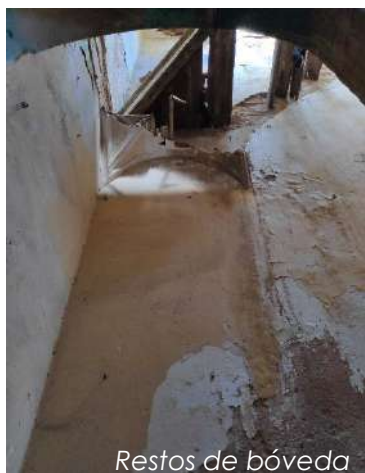
Restos de bóveda

- Derrumbamiento de los forjados arrastrando los falsos techos;
- Deterioro de la estructura de madera y pérdida de adherencia con los muros;
- Hinchamiento del yeso con efectos de humedades;
- Deterioro de los materiales en general por el paso del tiempo.

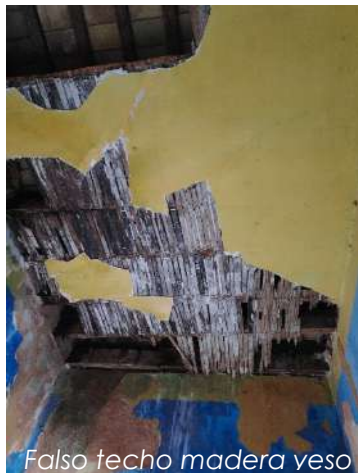
Falso techo madera yeso

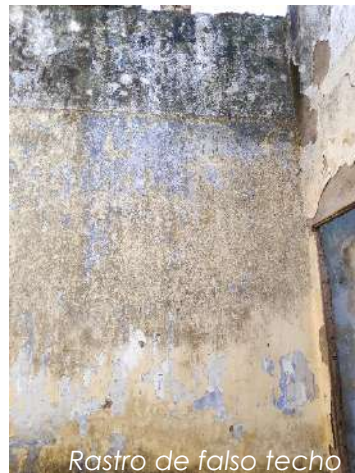
Rastro de falso techo

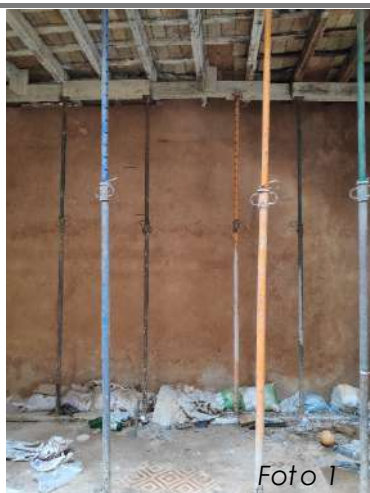
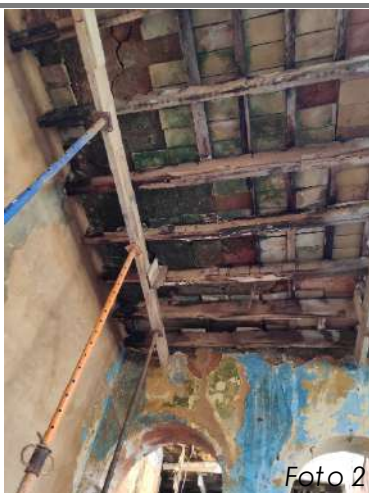
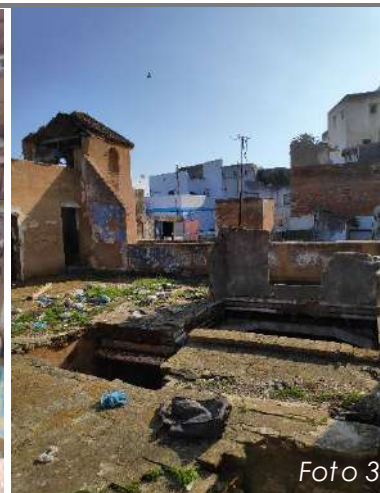
- Deformación, deterioración, pudrición y rotura de las viguetas de madera del alfarje y del armazón de madera de las cubiertas inclinadas por el paso del tiempo y la falta de mantenimiento;
- La exposición de la madera a agresiones climáticas (ambiente húmedo, cambios de temperatura) y a agentes biológicos (ataques de insectos, hongos de pudrición...);
- Fisuración de los ladrillos macizos por acciones de dilatación húmedica y térmica o por sobrecargas puntuales;
- Asentamiento diferencial del terreno que afecta a la estructura en general;
- Sobrecargas adicionales de escombros y exposición desprotegida de los elementos que aceleran su degradación;
- Propagación de la degradación afectando a elementos sanos.

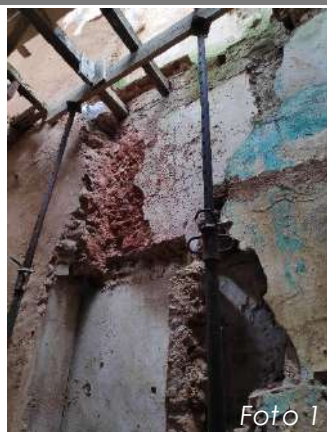
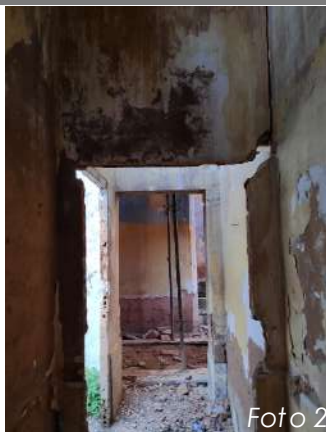
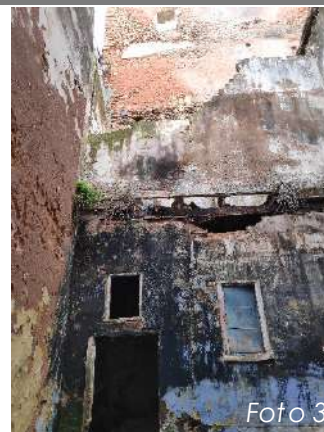
- Degradación y abombamiento de los muros.

- Falta de mantenimiento periódico del edificio;
- Asentamiento diferencial del terreno que afecta a la estructura en general y que provoca roturas en los muros y su colapso por partes;
- Erosión de la fábrica por acciones combinadas de agentes como el viento, las humedades y la heladicidad. Esta erosión cuando está en forma de alveolización puede también ser provocada por presencia de sales hidrosolubles procedentes del material (por su porosidad, por su composición arcillosa...), del mortero de cal con los que está en contacto la fábrica o del ambiente marino de la ciudad de Larache.

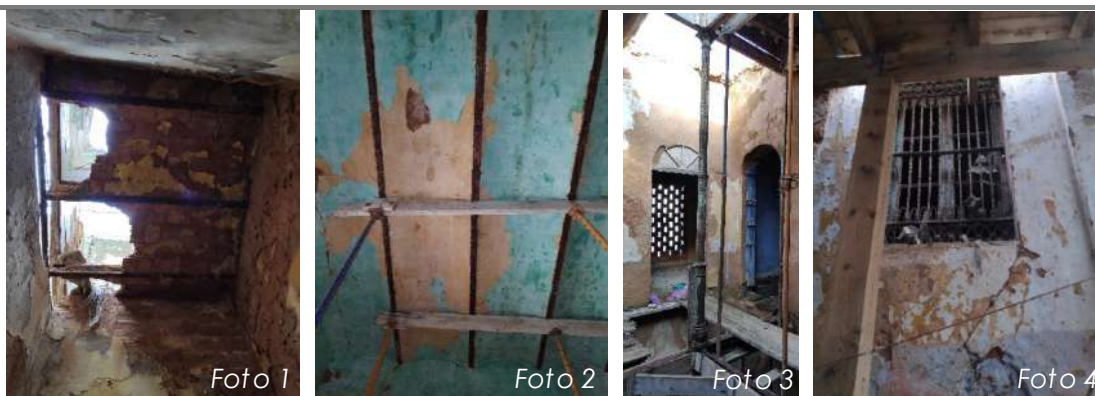
- Oxidación y corrosión de la estructura metálica del patio central formada por columnas circulares y vigas IPN;
- Oxidación y corrosión de las vigas del revoltón de ladrillo macizo;
- Oxidación y corrosión de otros elementos como rejas metálicas, dinteles y canaletas.

- Examinar el grado de corrosión (superficie y profundidad afectadas) con un corrosímetro y determinar la sección residual del elemento para evaluar su reserva de carga y la compatibilidad con las cargas aplicadas.

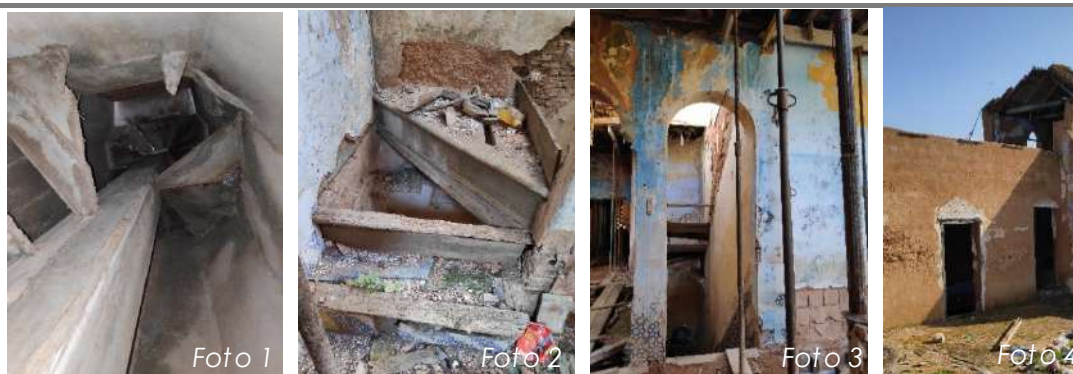
- Descomposición de la madera de los peldaños de las escaleras;
- Derrumbe de la estructura de madera de las escaleras;
- Hinchamiento y pudrición de carpintería de madera;
- Falta de la carpintería de casi todas las puertas y ventanas interiores

- Derrumbamiento de los forjados arrastrando la escalera central;
- Deformación, deterioración y pudrición por el paso del tiempo y la falta de mantenimiento;
- Degradación de la madera por causas abióticas: La exposición de la madera a agresiones climáticas producen un proceso de desintegración físico-química por radiación solar, heladicidad, erosión por la lluvia, absorción de gases y, por supuesto, la humedad que producen variaciones en el elemento y afectan a su resistencia mecánica.
- Degradación de la madera por causas bióticas, es decir, ataques de insectos y de organismos xilófagos vegetales y principalmente los hongos. Estos últimos se desarrollan en presencia de oxígeno, de una temperatura adecuada y de humedad, descomponiendo la madera.

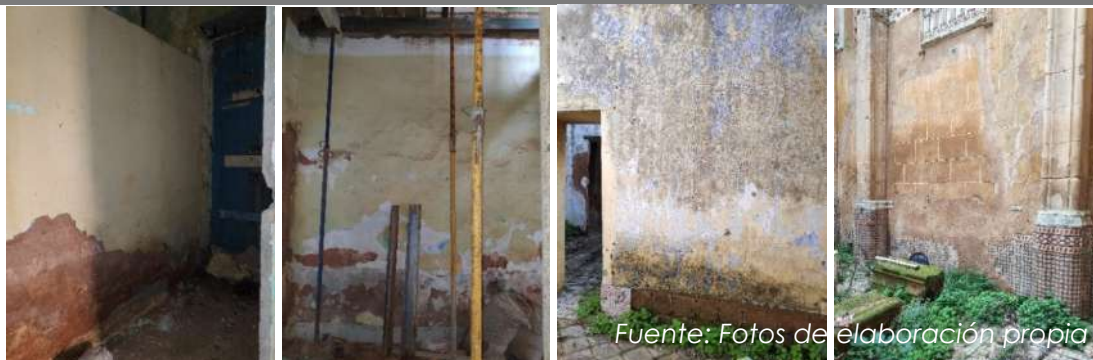
- Presencia de manchas oscuras de humedad por capilaridad en la planta baja en las partes cubiertas del edificio;
- Presencia de manchas oscuras de humedad de plano horizontal por capilaridad en las partes descubiertas del edificio.

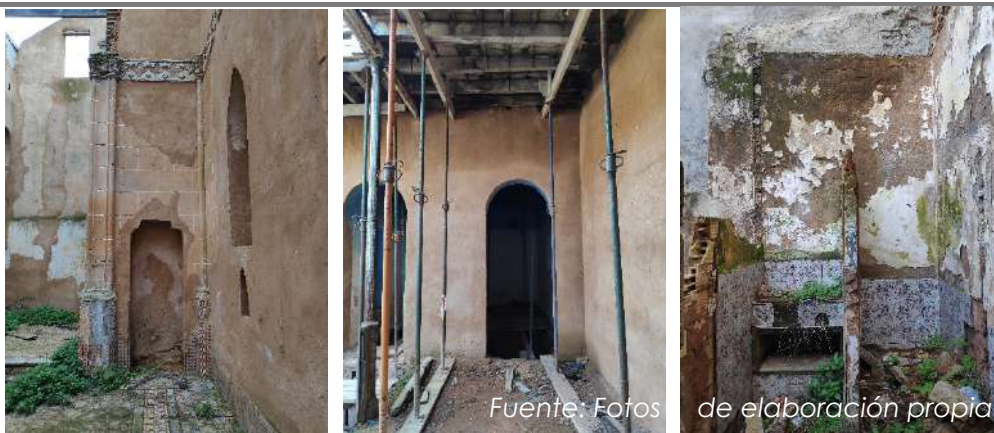
- Manchas oscuras de humedad por filtración.

- Exposición al aire libre por culpa del desprendimiento de los forjados y de la carpintería;
- Estas manchas de humedad tienen por causa los agentes atmosféricos como la lluvia y el viento, causando una penetración del agua en los muros;
- La aparición de las manchas de humedad en las partes cubiertas de la iglesia podrían también ser resultado de la infiltración del agua debida a la falta de estanqueidad y el fallo de aislamiento entre el forjado y el muro.

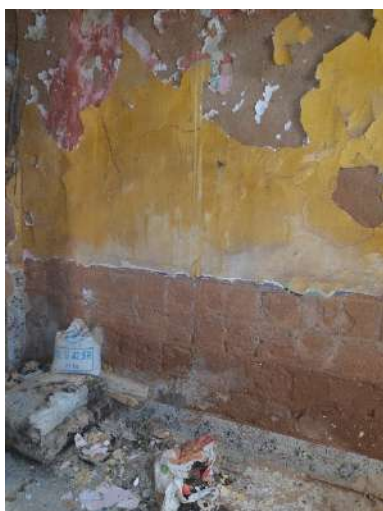
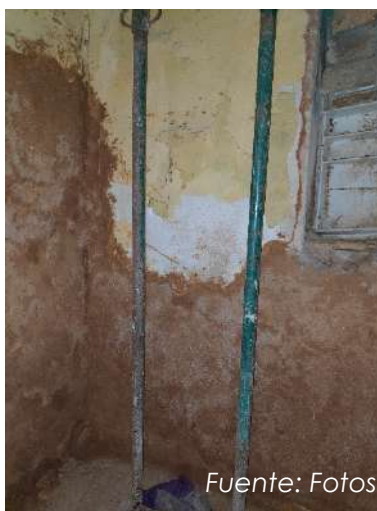
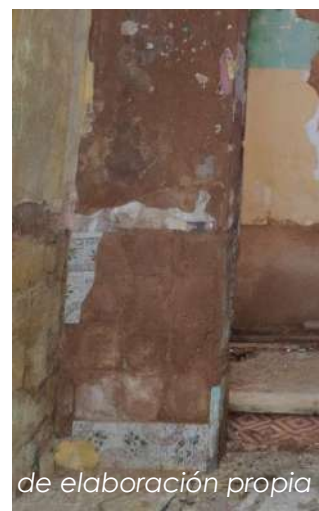
- Manchas blancuzcas llamadas eflorescencias;
- Alveolización de la piedra que puede indicar roturas causadas por criptoeflorescencias.

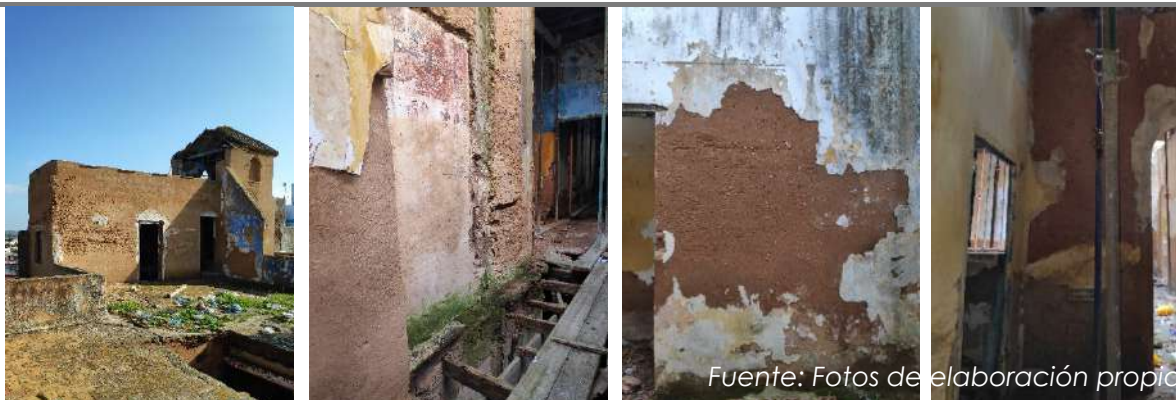
- Fisuración y desprendimiento del mortero tradicional;
- Desprendimiento de la pintura y de frescos murales.

- Degradación de los morteros por presencia excesiva de humedades por capilaridad y de filtración. La evaporación del agua encerrada en los muros hace que el mortero de unión se desprenda, no siendo capaz de soportar la presión posiblemente por culpa de su impermeabilidad que impide esta evaporación. La debilidad de la dosificación de este mortero o su simple agotamiento podrían también ser factores agravantes de esta lesión.

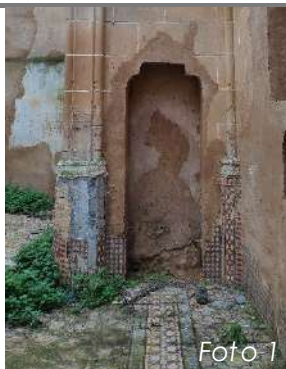
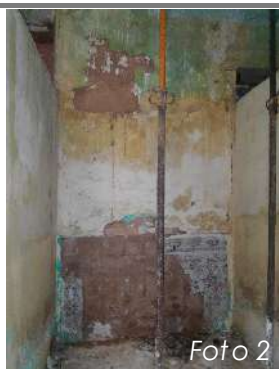
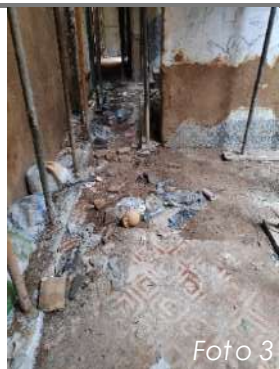
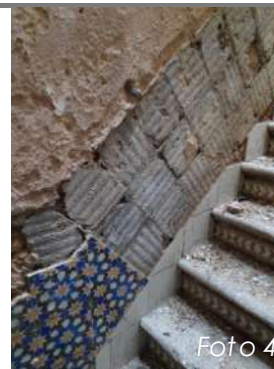
- Robo de las piezas cerámicas para su reventa;
- Falta de adherencia entre el soporte dañado (causa citadas en la ficha 11) y las piezas cerámicas;
- Agotamiento de la vida útil del adhesivo;
- Rotura de las piezas por movimientos del edificio;
- Ausencia de juntas de movimiento térmico.

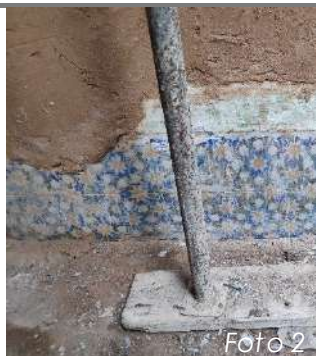
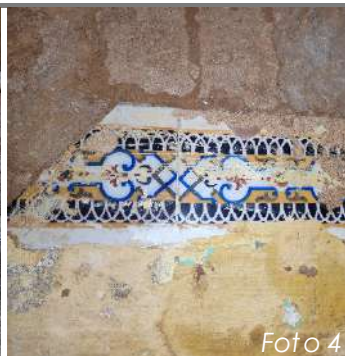
- Física: Debida a agentes atmosféricos como el agua de la lluvia, el viento y el soleamiento que provocan una degradación de la lámina superficial y una meteorización de las piezas cerámicas. El viento trae partículas de arena, entre otras, que tienen un efecto abrasivo sobre los materiales pétreos. El agua provoca cambios de volumen por humedades o por heladicidad que rompen los materiales después de la absorción del agua por el material. Puede también traer sales y provocar roturas por efecto de criptoflorescencias.

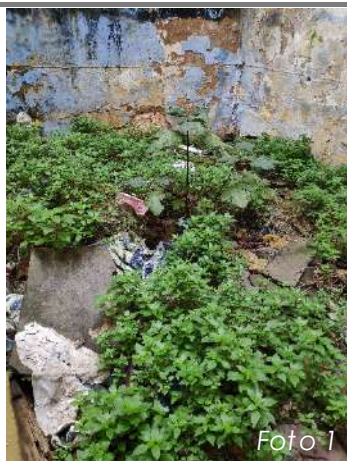
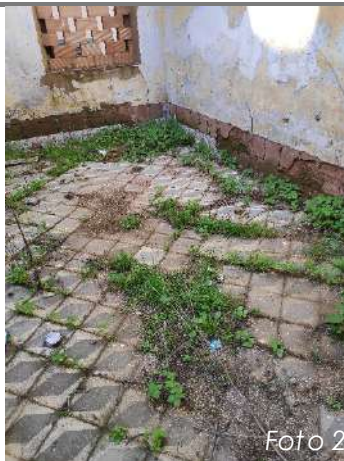
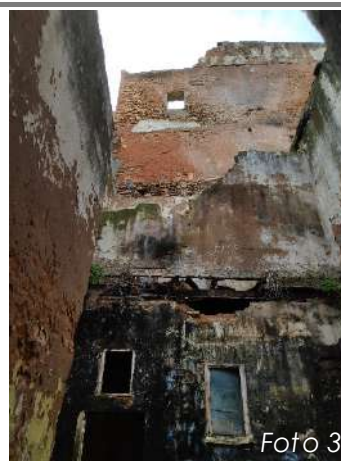
- Colonización biológica vegetal por plantas;
- Aparición de raíces de higuera u otras plantas que ejercen presiones importantes en los muros generando grietas importantes.

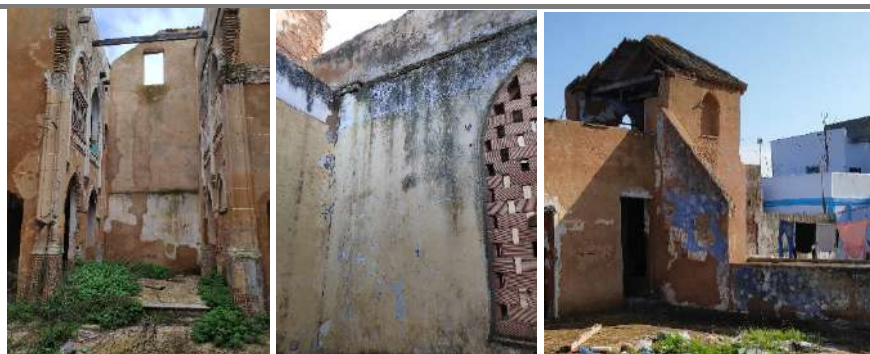
- Falta de mantenimiento a través de la eliminación de la pintura deteriorada;

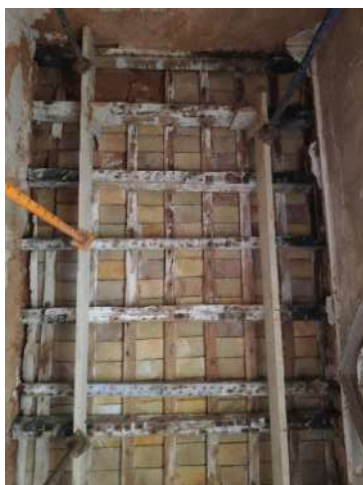
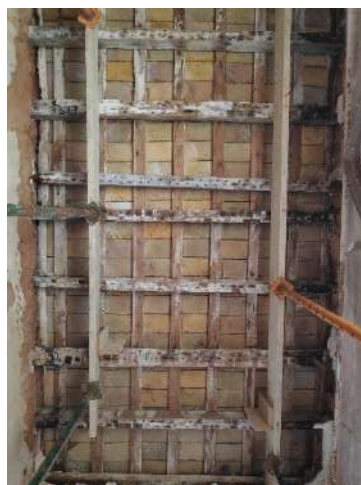
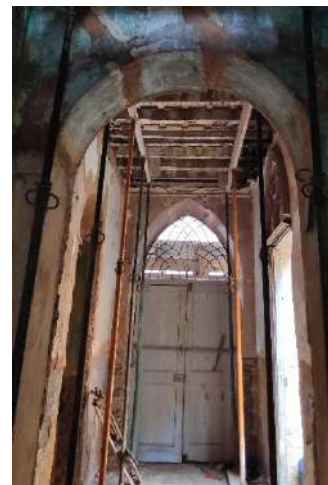
Se ha elegido mantener este **forjado de la planta baja** dado que su estado patológico permite una intervención adecuada.

- Presencia de hongos xilófagos y más específicamente de :
 - o Presencia de Hongos cromógenos de color gris;
 - o Pudrición parda húmeda reconocible por la coloración parda oscura y el agrietamiento de la madera, especialmente en las cabezas de las vigas;
- Degradación de la madera de las cabezas de las vigas por la cal presente en los morteros, produciendo un deterioro parecido a la pudrición blanca reconocible por el residuo fibroso de color blanco;
- Ataques de *Hylotrupes bajulus* (Carcoma grande Familia: cerambicidae) reconocible por las galerías de sección oval de gran diámetro (ente 7 y 10mm aproximadamente);
- Fisuración de la cara de la madera de las vigas y de las viguetas

- Presencia de alta concentración de humedad por infiltración;
- Constitución de la madera con materias orgánicas como el almidón, la celulosa, los azúcares, que constituyen alimentos para los insectos xilófagos de fase larvaria.

Este primer cálculo nos ha servido para deducir que las viguetas y vigas existentes por su canto y su ancho insuficientes no cumplen la resistencia a fuego necesaria para el nuevo uso del edificio. No obstante y dado que cumplen a flector y a corte, se puede conservar esos elementos siempre que se les dé un tratamiento adecuado para el fuego y que se reparen de los daños que presentan (ficha de lesiones).

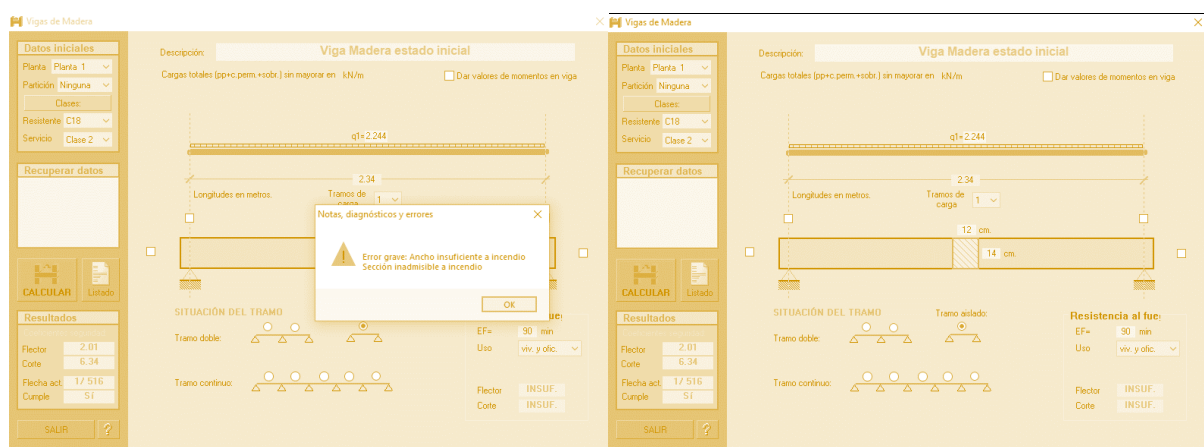
La comprobación de las Vigas para el uso actual residencial cumple perfectamente a flexor y a corte. Sin embargo, no cumple la resistencia a fuego transcurridos 90 minutos* dado que su ancho queda insuficiente para incendio.

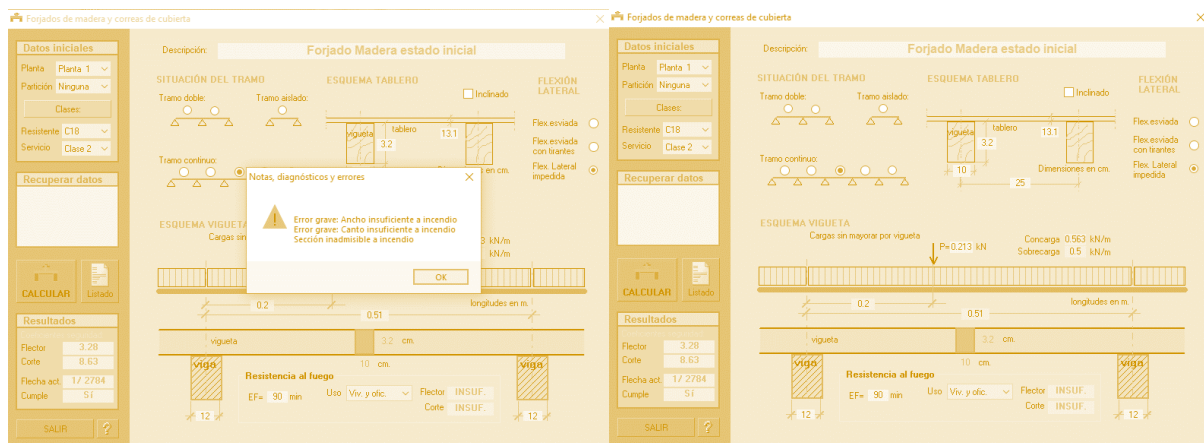
Igual que para las vigas, la comprobación de las viguetas para el uso actual residencial cumple perfectamente a flector y a corte. Sin embargo, no cumple la resistencia a fuego trascurridos 90 minutos con una sección inadmisibles para incendio.

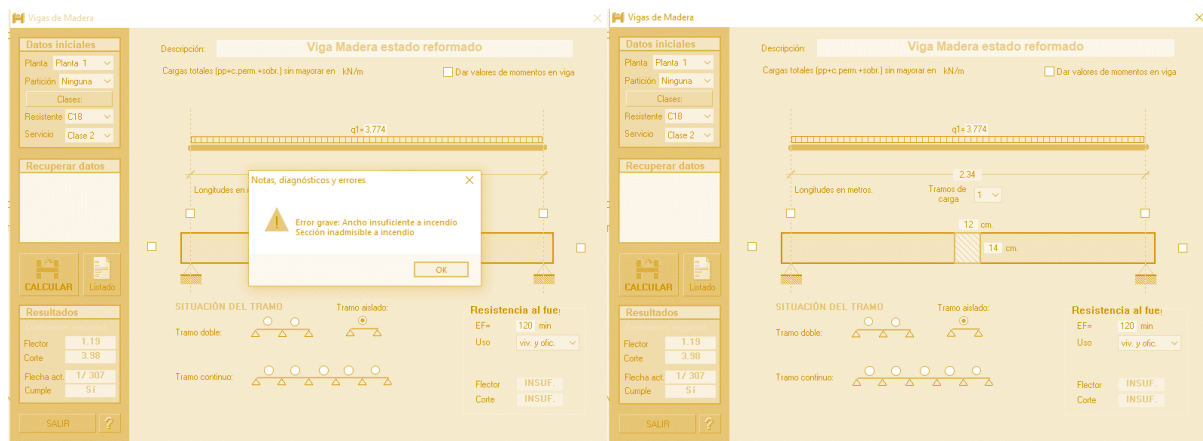
La comprobación de las Vigas para el cambio de uso cumple perfectamente a flector y a corte. Sin embargo, no cumple la resistencia a fuego trascurridos 120 minutos* dado su sección insuficiente a incendio.

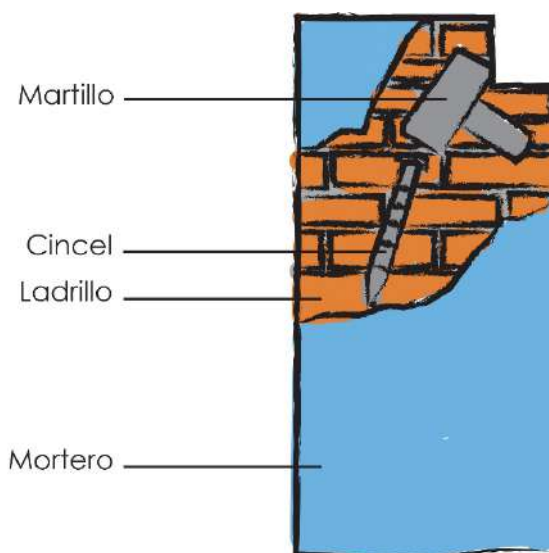
*Desprendimiento manual del mortero
Fuente: esquema personal*

Para sacar a la luz todos los daños posiblemente existentes, efectuar un rejuntado adecuado y arreglar el problema de diferencia cromática entre las diferentes capas existentes, se quitará todo el recubrimiento y se dejarán las piezas estructurales expuestas. De esta manera se eliminará también el polvo, hollín, materiales orgánicos y por supuesto los morteros descompuestos o degradados.

Luego, las caras internas de la fábrica se desengrasarán con disolventes (alcohol tricloroetileno, etilo) y se humedificará con el fin de prepararlos adecuadamente para el rejuntado posterior.

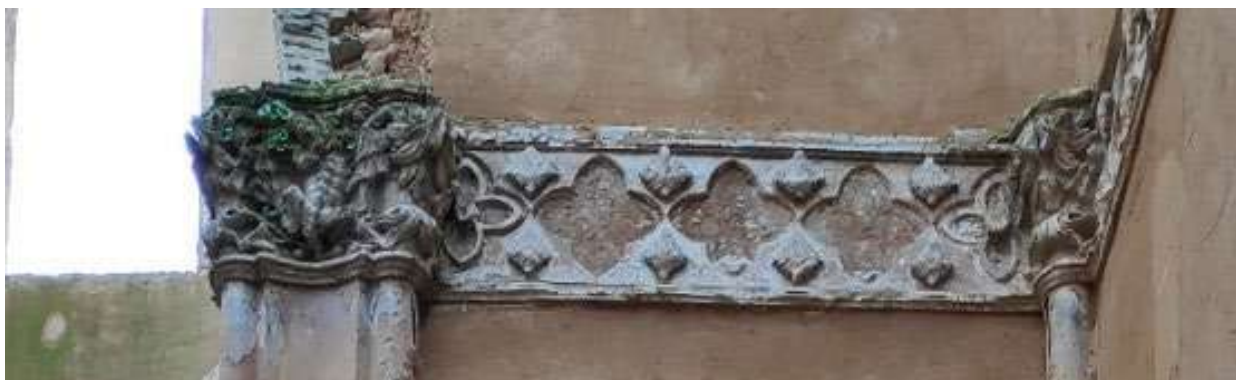
*Ornamentaciones de capiteles y cornisas con ensuciamiento biológico-vegetal
Fuente: Foto de elaboración propia*

4. La limpieza con láser de fibra óptica en las zonas más delicadas como las ornamentaciones de los capiteles de los pilares.

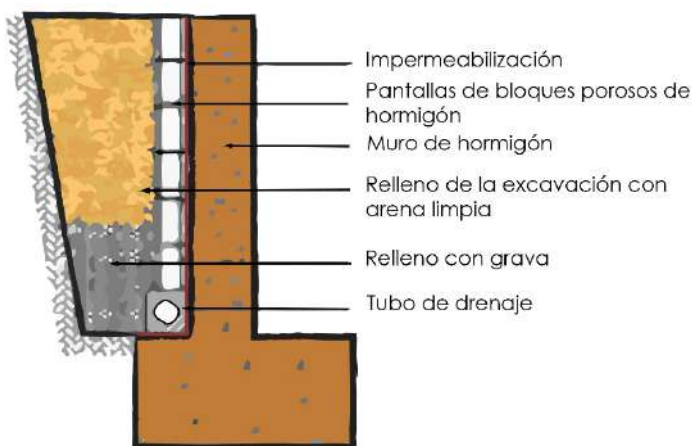
*Esquema de un sistema de drenaje
Fuente: Imagen de elaboración propia a
partir de Humeingeniería*

Se arreglarán los problemas de humedad por capilaridad con un sistema de drenaje adecuado mediante una zanja de drenaje perimetral. Este sistema consiste en:

1. Excavar una zanja de ancho variable, desde la cara exterior del muro del edificio;
2. Disposición en el fondo de la zanja de tubos drenantes conectados a la red de saneamiento para su evacuación;
3. Impermeabilización de la cara exterior del muro para evitar filtraciones de agua;
4. Relleno de la zanja con un material drenante adecuadamente compactado.

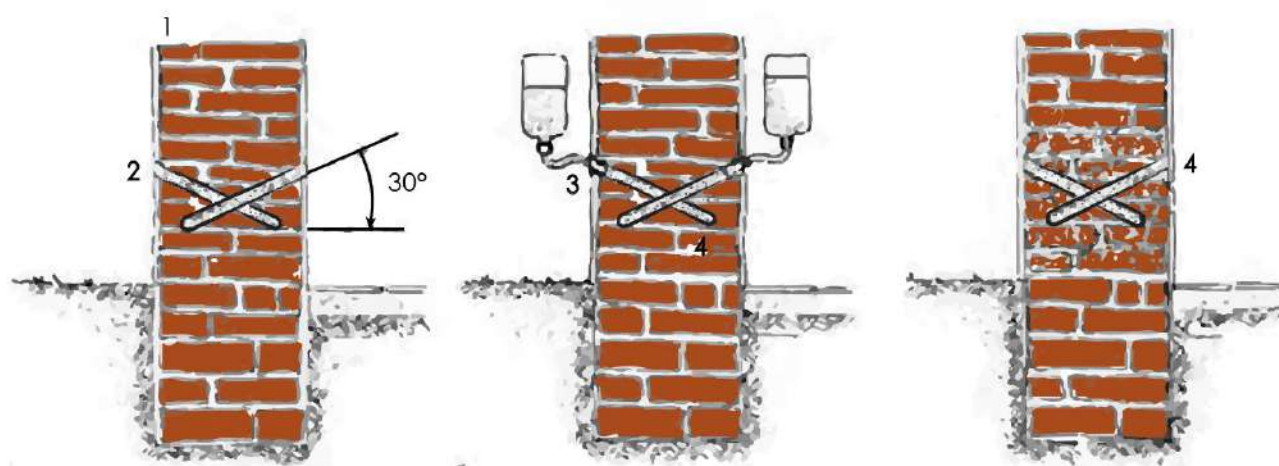
Proceso de inyección de producto hidrofugante en muros de mampostería

PROCESO 1: Limpieza con cepillo de púas de acero la superficie de mampostería

PROCESO 2: Perforación de brocas 12-15 mm con inclinación 30°

PROCESO 3: Inyección producto hidrofugante

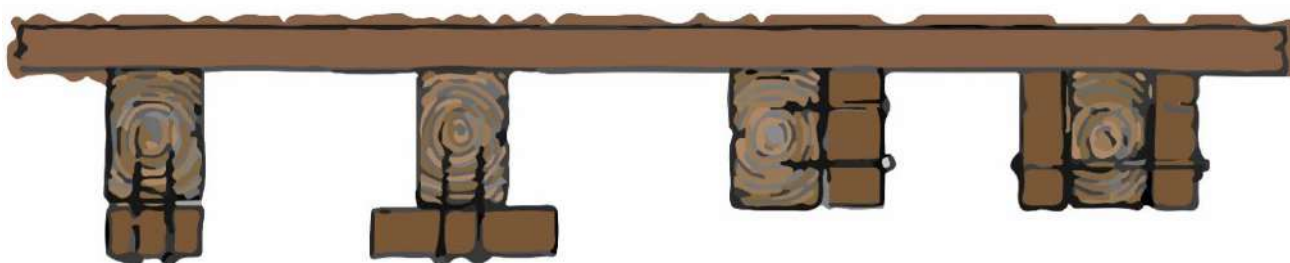
También se ha constatado anteriormente, después de unas comprobaciones de las vigas y viguetas de madera, que la estructura no cumplía con la normativa de seguridad de incendio por sus secciones reducidas.

En cuanto a la resistencia al fuego, se podría proceder al incremento de su sección con una madera de las mismas características añadiendo una sección sacrificial, según el tiempo que se requiera, para que la sección que quede siga desempeñando su función estructural una vez transcurrido ese tiempo. La intervención consiste en la adición de nuevas piezas adosadas o intercaladas a las originales. Estos tabloncillos se encolan y se fijan con tornillos para asegurar la unión dado que un refuerzo correcto se logra cuando la estructura existente y la nueva trabajan conjuntamente.
